溶接熱影響部の残留応力マッピング測定

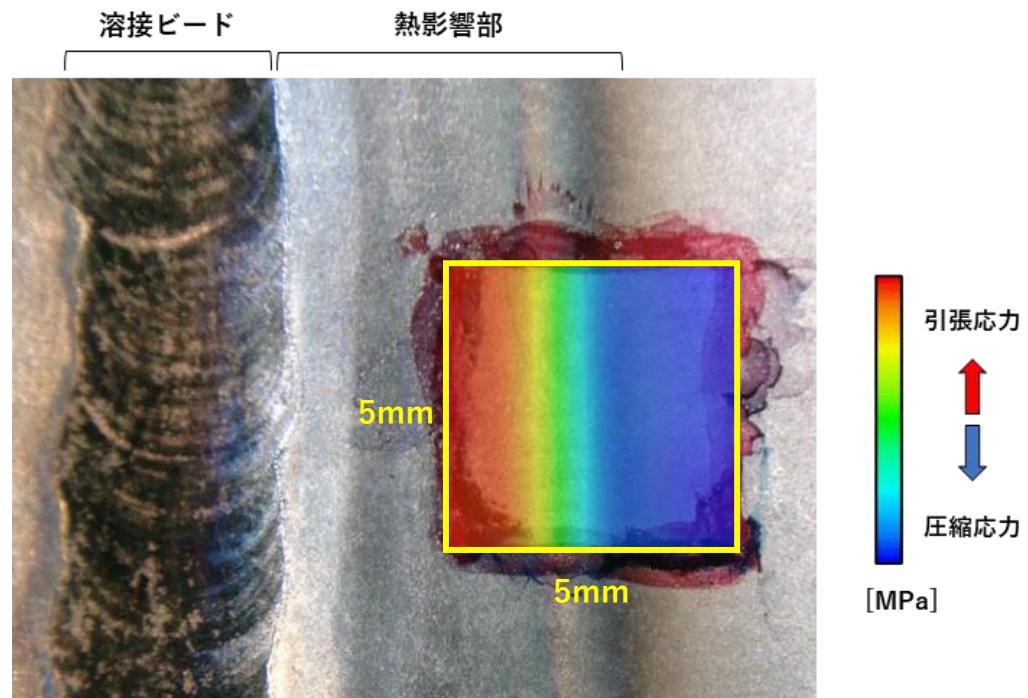
«評価例» 鋼材の溶接熱影響部の応力分布
